## B&S Sachverständigen GmbH

| Typ | Cayenne Turbo | Zul.Gesamt-Gewicht | 3080 kg | Nutzlast ca.725 kg |
| Fz.Identifikations-Nr. | WP1ZZZ9PZ5LA81169 | Abgelesener km-Stand | 178.942 km | |

- Leasingrückgabe

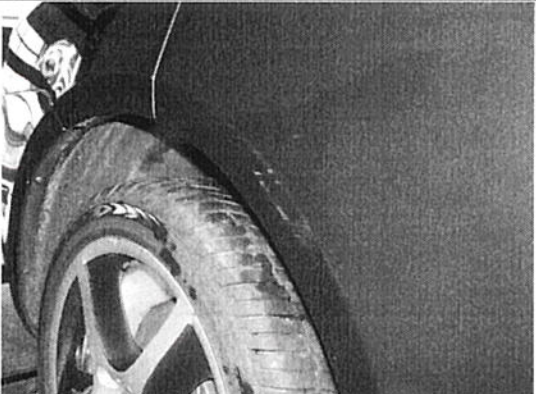
| Pos. | Aggregat / Bemerkungen | Reparaturkosten/Minderwerte | | Schadensbild |
|---|---|---|---|---|
| 7 | Türen | 350,00 | 350,00 | |

| Pos. | Aggregat / Bemerkungen | Reparaturkosten/Minderwerte | | Schadensbild |
|---|---|---|---|---|
| | Alle Türen Kanten abgestoßen. Türe hinten rechts beschädigt, decklackieren. | | | |

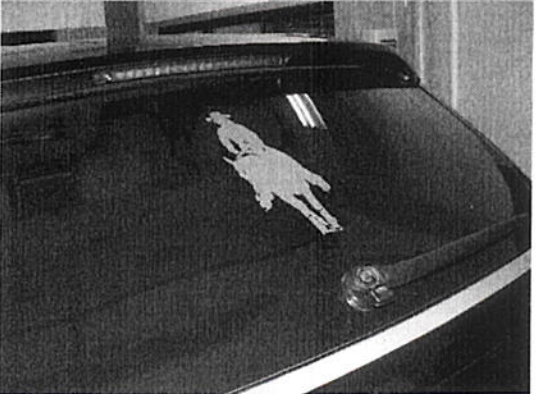
| Pos. | Aggregat / Bemerkungen | Reparaturkosten/Minderwerte | | Schadensbild |
|---|---|---|---|---|
| 9 | Hauben | 50,00 | 50,00 | |

| Pos. | Aggregat / Bemerkungen | Reparaturkosten/Minderwerte | | Schadensbild |
|---|---|---|---|---|
| | Heckklappe Wischerarm defekt, ersetzen. | | | |

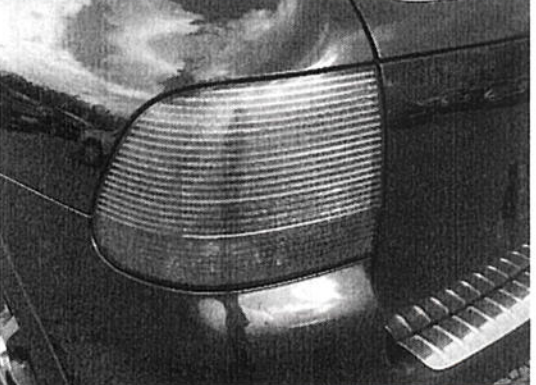
| Pos. | Aggregat / Bemerkungen | Reparaturkosten/Minderwerte | | Schadensbild |
|---|---|---|---|---|
| 16 | Beleuchtung | 0,00 | 0,00 | |

| Pos. | Aggregat / Bemerkungen | Reparaturkosten/Minderwerte | | Schadensbild |
|---|---|---|---|---|
| | Feuchtigkeitsbildung in beiden Rückleuchten. | | | |

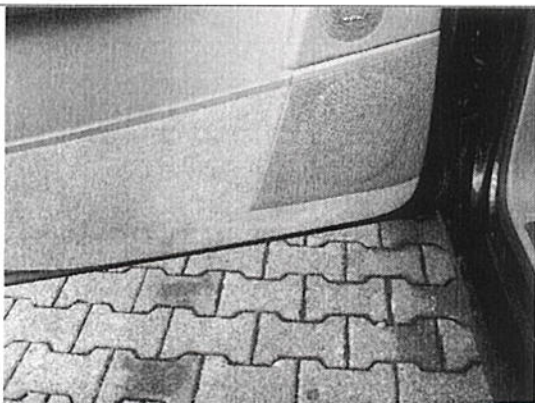
| Pos. | Aggregat / Bemerkungen | Reparaturkosten/Minderwerte | | Schadensbild |
|---|---|---|---|---|
| 21 | Verkleidungen | 0,00 | 0,00 | |

| Pos. | Aggregat / Bemerkungen | Reparaturkosten/Minderwerte | | Schadensbild |
|---|---|---|---|---|
| | Verschmutzt | | | |

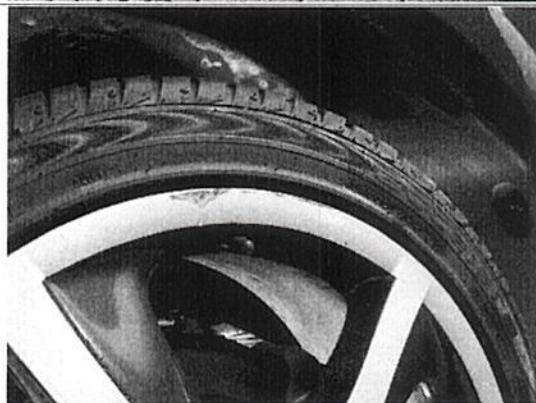
| Pos. | Aggregat / Bemerkungen | Reparaturkosten/Minderwerte | | Schadensbild |
|---|---|---|---|---|
| 25 | Felgen | 0,00 | 0,00 | |

| Pos. | Aggregat / Bemerkungen | Reparaturkosten/Minderwerte | | Schadensbild |
|---|---|---|---|---|
| | 2 Felgen mit Randsteinkontakt, 2 Felgen mit leichten Korrosionsschäden. | | | |

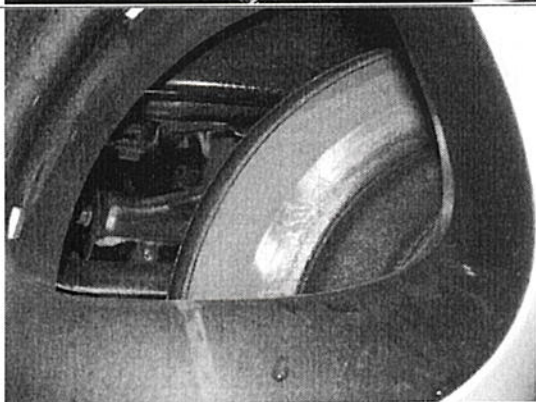
| Pos. | Aggregat / Bemerkungen | Reparaturkosten/Minderwerte | | Schadensbild |
|---|---|---|---|---|
| 38 | Betriebsbremse | 1.700,00 | 1.700,00 | |

| Pos. | Aggregat / Bemerkungen | Reparaturkosten/Minderwerte | | Schadensbild |
|---|---|---|---|---|
| | Brems Scheiben vorn und hinten Mindeststärke unterschritten, mit Belägen ersetzen. | | | |
